## **Rapportage Aanvullende asbestinventarisatie**

Rijksweg Zuid 15  
6031 RL Nederweert

252441 | 1

Aanvullende asbestinventarisatie

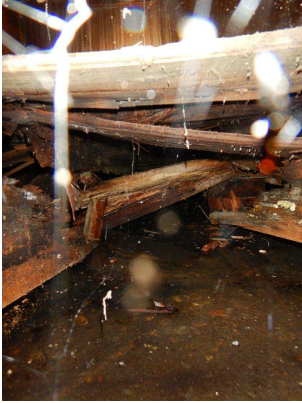
Onder de ruimte van de houten vloer zijn voor zover zichtbaar geen asbestverdachte materialen aanwezig.

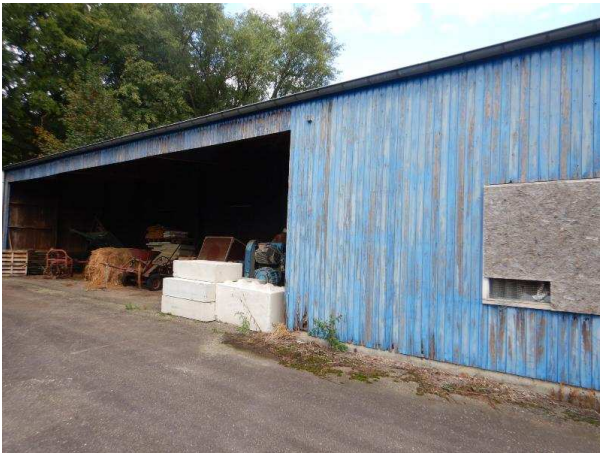
De loods rondom is bekleed met houten delen.

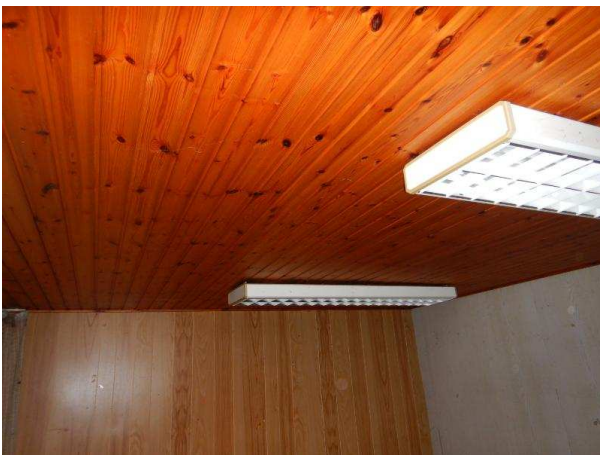
De plafonds kantoor e.d. zijn van houten schroten gemaakt.

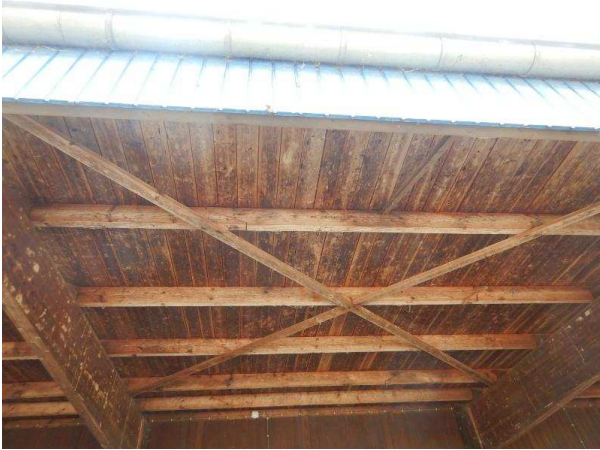
Het dakbeschot is van hout.

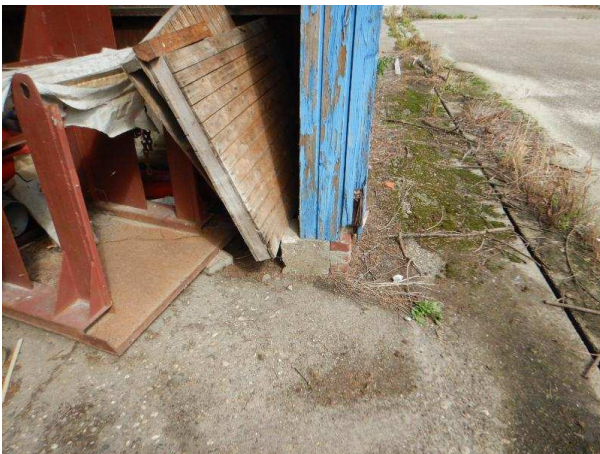
De fundering is van beton.

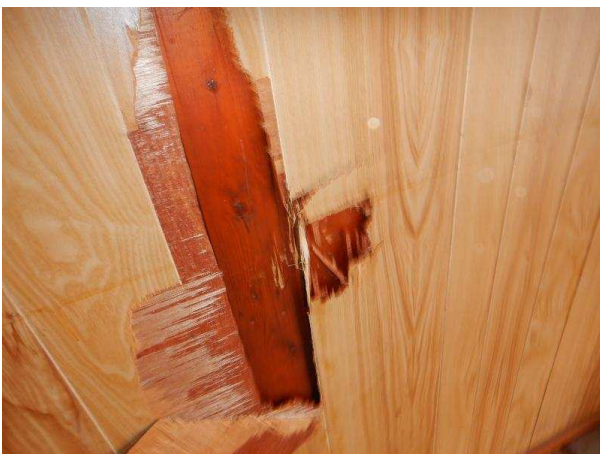
Achter de houten wandbeplating is geen asbestverdacht materiaal aanwezig.

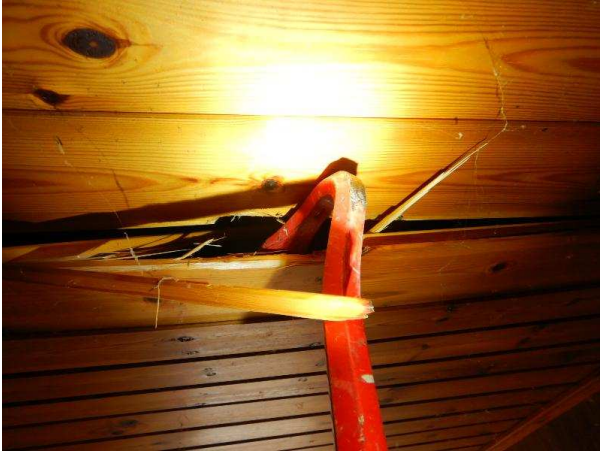
Achter het houten schroten plafond is geen asbestverdacht materiaal aanwezig.

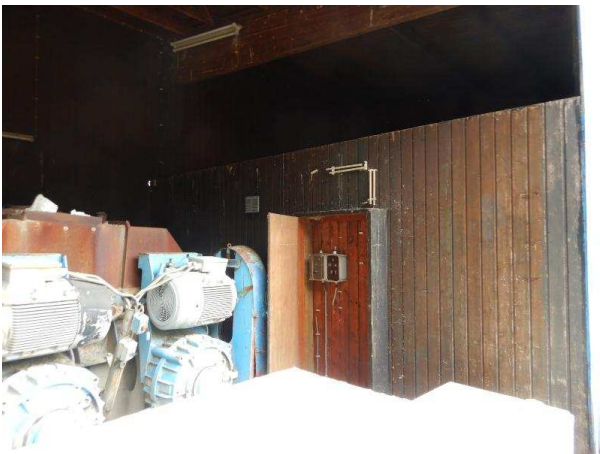
Rondom de elektra kast zijn geen asbestverdachte materialen aanwezig.

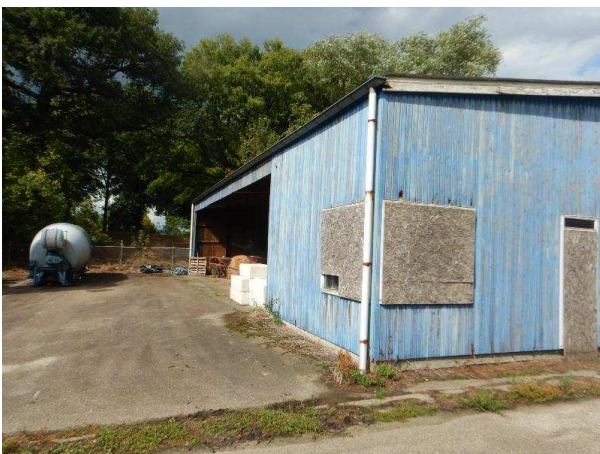
De beglazings kit is flexibel en niet asbestverdacht.

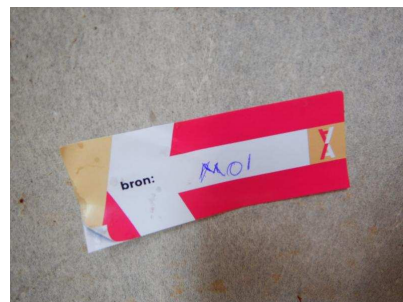
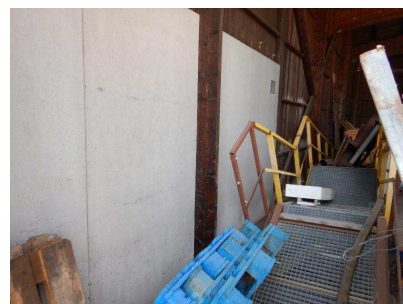
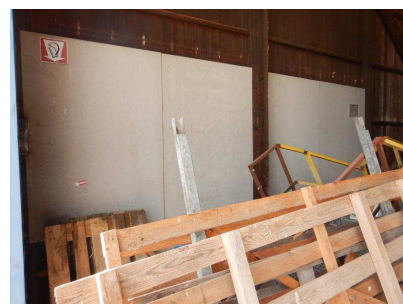
| Bron | MM01 |

| Omschrijving | Wandbeplating |
| Asbest aanwezig | JA |
| Plaats | Zoutloods |
| Gebondenheid | Niet hechtgebonden |
| Beschadiging | Ernstig |
| Analyse resultaat (lab) | 2-5%, chrysotiel |
| Risicoklasse | 2 |

| Verwijderadvies | Overig (als geheel verwijderen niet mogelijk is) |
| Saneringsadvies | Op korte termijn saneren is niet noodzakelijk, de kans op vezelemissie is gering. Saneren wel voor aanvang sloop of renovatie. |

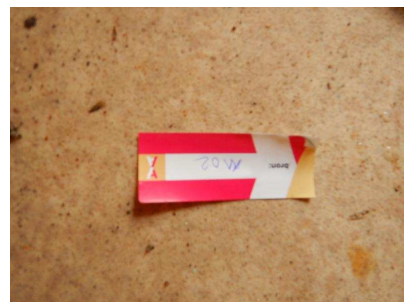
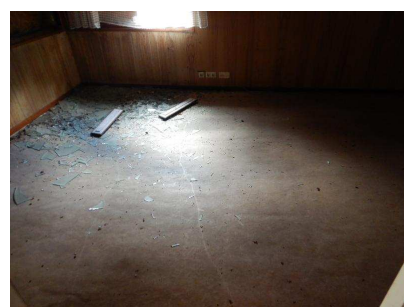
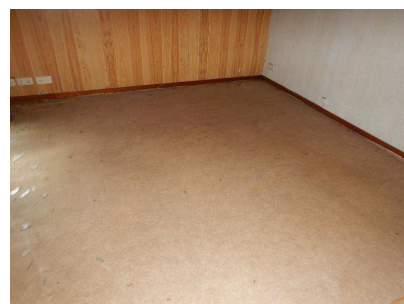
| Bron | MM02 |

| Omschrijving | Vloerzeil |
| Asbest aanwezig | NEE |
| Beschadiging | Licht |

Monster is volgens het laboratoriumonderzoek niet asbesthoudend (massa percentage < 0.1%)

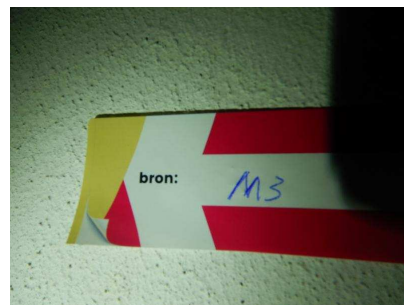
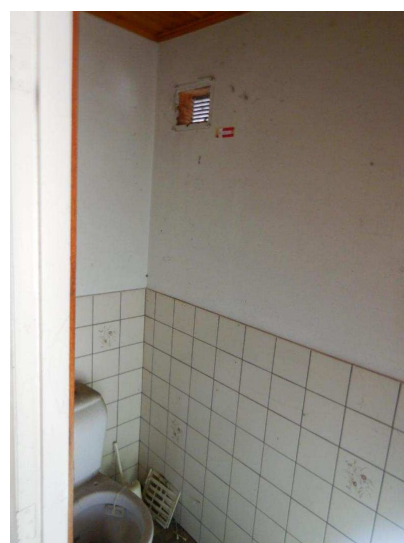
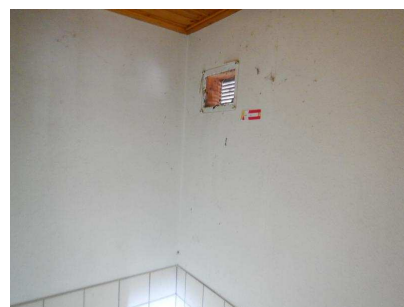
| Bron | MM03 |

| Omschrijving | Beplating toilet |
| Asbest aanwezig | NEE |

Monster is volgens het laboratoriumonderzoek niet asbesthoudend (massa percentage < 0.1%)
