Rapportage Aanvullende asbestinventarisatie

Rijksweg Zuid 15
6031 RL Nederweert

13 december 2018

235039 | 1

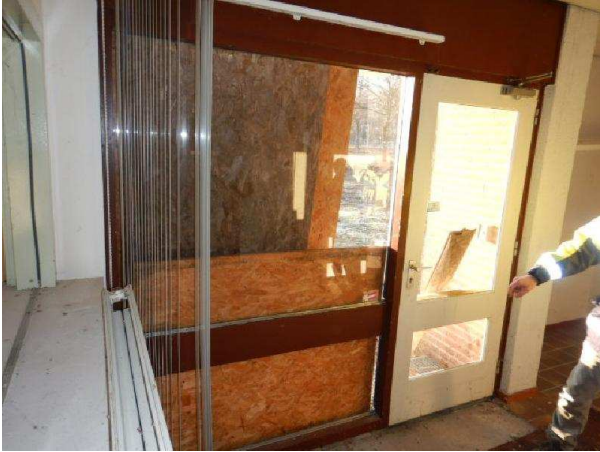
De kozijnen zijn van hout. Er is ruitbreuk maar de asbesthoudende kit zit nog vast in de aluminium strip. Kozijn kan bij de deur doorgezaagd worden zonder bewerkingen aan de kit te verrichten. Aan de andere zijde het kozijn los van de muur hakken en het kozijn in het geheel verwijderen. Gaten worden dicht gemetseld volgens opgave opdrachtgever.

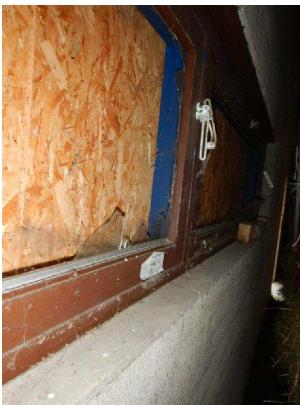
Kozijn kan in het geheel uit de muur gehaald worden door het kozijn los te maken van de muur. Betreft MM02. Gaten worden dicht gemetseld volgens opdrachtgever.

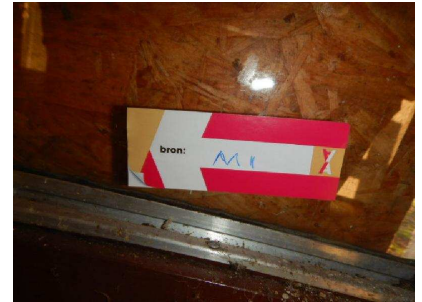
Locatie monsternamen

Bron	MM01
Monster nummer intern	235039 / 1
Monster nummer extern	STL.124468 / 410809
Omschrijving	Beglazingskit
Monstersoort	Materiaalmonster
Asbest aanwezig	JA
Hoeveelheid materiaal	3 m1 (Gemeten)
Locatie	Buiten
Plaats	Hal
Bereikbaarheid	Goed
Bevestigingsmethode	Gekit
Binding volgens laboratorium	Hechtgebonden
Gebondenheid op locatie	Hechtgebonden
Beschadiging	Licht
Verweerd	Licht
Analyse resultaat (lab)	0,1-2%, chrysotiel
Verwijderadvies	Asbesthoudend materiaal op of aan een ander object in z'n geheel verwijderen
Risicoklasse	1
Saneringsadvies	Op korte termijn saneren is niet noodzakelijk, de kans op vezelemissie is gering. Saneren wel voor aanvang sloop of renovatie.

Risicoklasse 1

Het werkgebied dient afgezet/gemarkeerd te worden.

Het bedrijf dat de asbestverwijderingswerkzaamheden uitvoert, dient de best bestaande technieken toe te passen. Er dienen bronmaatregelen genomen te worden om vezelemisatie te voorkomen. De te nemen bronmaatregelen en te gebruiken persoonlijke beschermingsmiddelen dienen vastgelegd te zijn in een Risico Inventarisatie Evaluatie (RI&E).

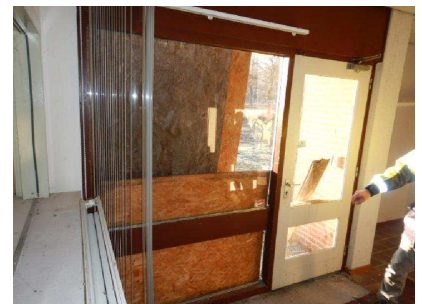
Er is glasbreuk maar de beglazingskit zit nog vast in het metalen profiel.

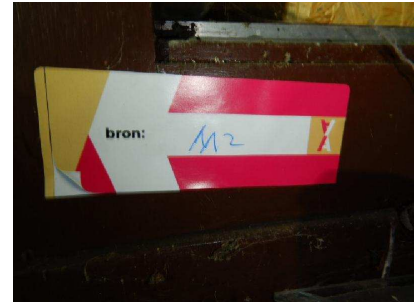
Locatie monstername

Bron	MM02
Monster nummer intern	235039 / 2
Monster nummer extern	STL.124468 / 410810
Omschrijving	Beglazingskit
Monstersoort	Materiaalmonster
Asbest aanwezig	JA
Hoeveelheid materiaal	3 m1 (Gemeten)
Locatie	Buiten
Plaats	Magazijn en stalling
Bereikbaarheid	Goed
Bevestigingsmethode	Gekit
Binding volgens laboratorium	Hechtgebonden
Gebondenheid op locatie	Hechtgebonden
Beschadiging	Licht
Verweerd	Licht
Analyse resultaat (lab)	0,1-2%, chrysotiel
Verwijderadvies	Asbesthoudend materiaal op of aan een ander object in z'n geheel verwijderen
Risicoklasse	1
Saneringsadvies	Op korte termijn saneren is niet noodzakelijk, de kans op vezelemissie is gering. Saneren wel voor aanvang sloop of renovatie.

Risicoklasse 1

Het werkgebied dient afgezet/gemarkeerd te worden.

Het bedrijf dat de asbestverwijderingswerkzaamheden uitvoert, dient de best bestaande technieken toe te passen. Er dienen bronmaatregelen genomen te worden om vezelemisatie te voorkomen. De te nemen bronmaatregelen en te gebruiken persoonlijke beschermingsmiddelen dienen vastgelegd te zijn in een Risico Inventarisatie Evaluatie (RI&E).

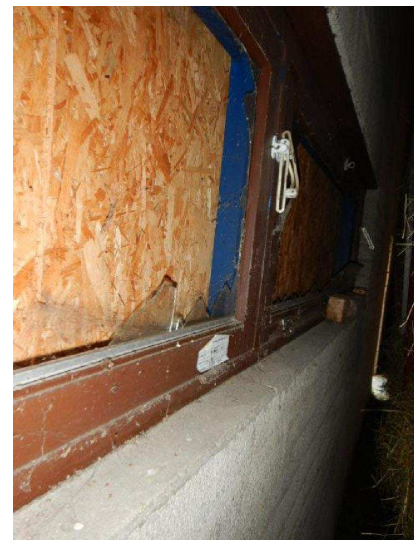
Er is glasbreuk maar de beglazingskit zit nog vast in het metalen profiel.
