# Historisch bodemonderzoek Nederweert, Ulikerweg te Ospel

**Kenmerk Enexis Netbeheer B.V.: ID 0022**

Projectnummer 0502974.100  
definitief revisie 00  
14 juli 2025

Antea Nederland B.V.  
projectnummer 0502974.100  
definitief revisie 00  
14 juli 2025

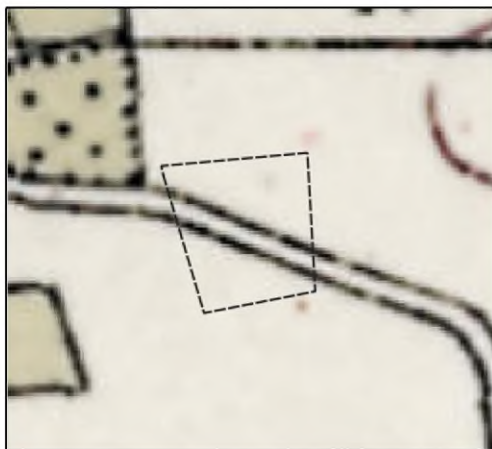
1950

Uit historisch kaartmateriaal van de website Topotijdreis blijkt dat de locatie waar het transportverdeelstation gerealiseerd wordt sinds het begin van de vorige eeuw al uit landbouw grond bestaat. In het begin van de jaren '60 is de Ulikerweg verplaatst. Deze liep hiervoor door de beoogde werklocatie heen. In de nabije omgeving zijn door de daaropvolgende jaren enkele panden gebouwd en gesloopt. De situatie is sinds 2012 niet wezenlijk veranderd.

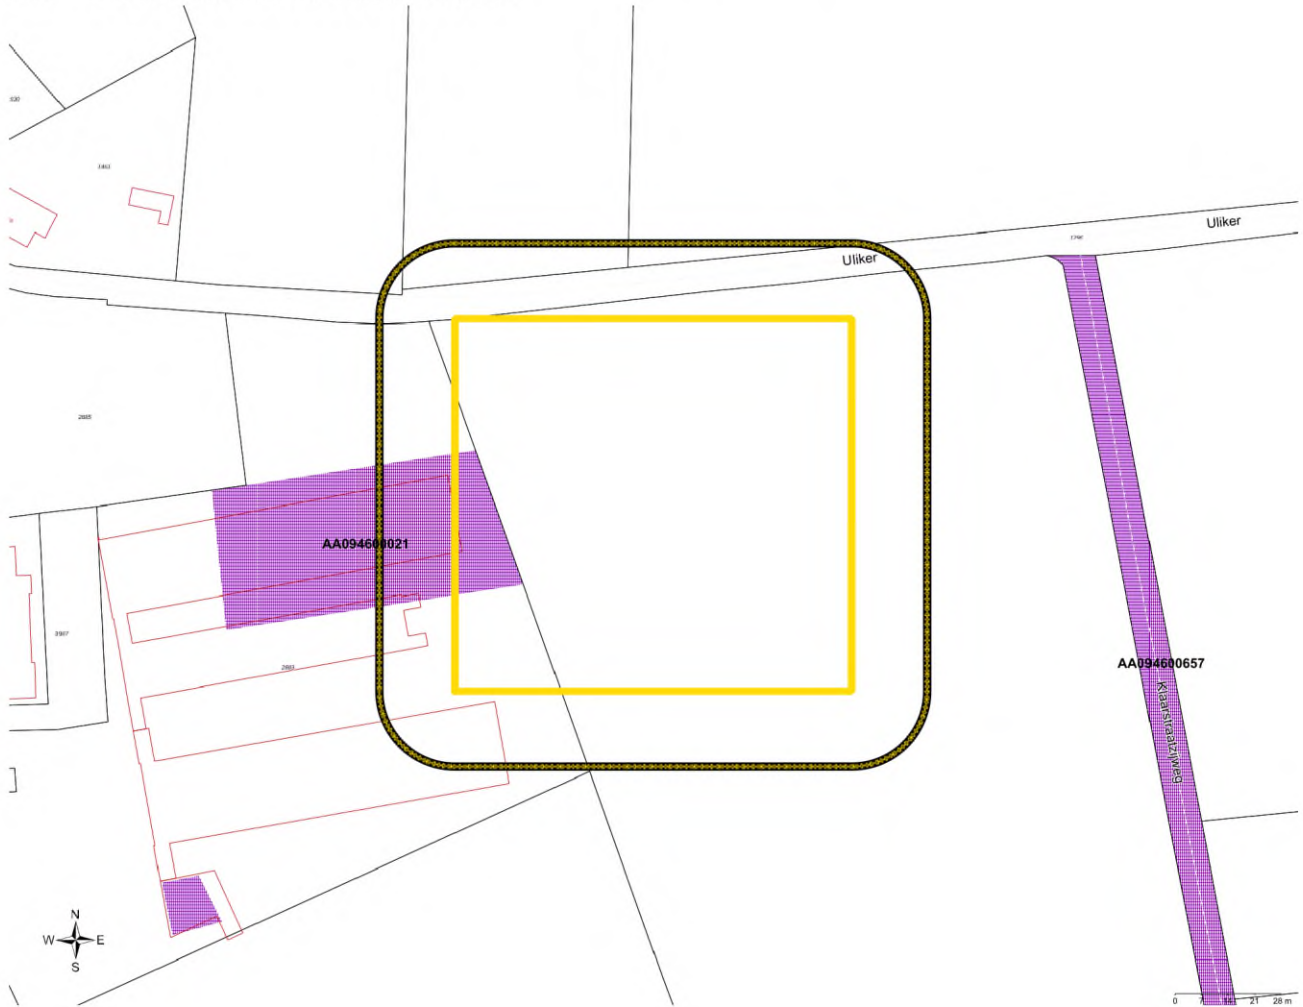
## 1.1 Overzichtskaart bodemlocaties

Coördinaten volgens RDM (Rijksdriehoeksmeting)

Middelpunt: X 181381 Y 367641 meter

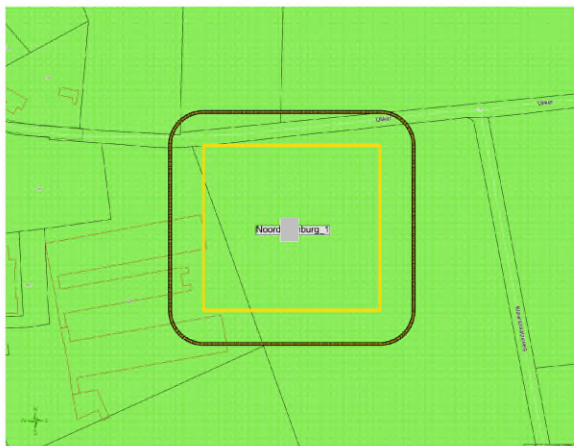
**Bovengrond 0,0 – 0,5 m-mv**

In de onderstaande figuur en tabel is de zone met de berekende veiligheidsklasse weergegeven op basis van de 80 percentiel (P80) van de bodemkwaliteitskaart. Voor een aantal zones is nog niet alle informatie beschikbaar om een veiligheidsklasse te kunnen bepalen. In de onderstaande toetstabel zijn deze zones dan ook leeg gelaten. Indien een veiligheidsklasse van toepassing is (klasse Oranje of Rood/Zwart) is voor deze bodemkwaliteitszone de percentielwaarde (P80) van de berekende stoffen opgenomen in bijlage 2.

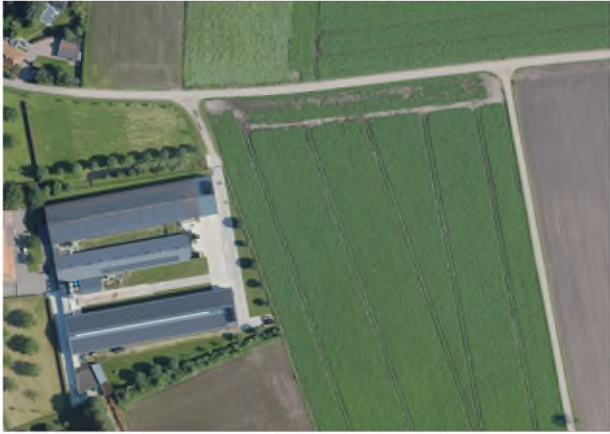
Fotonummer: 1

Omschrijving: Luchtfoto projectlocatie

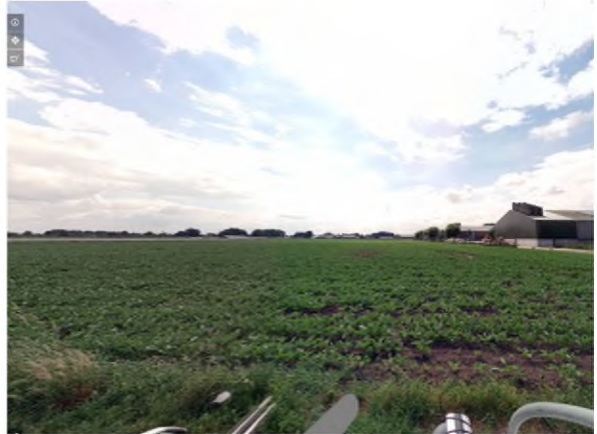
Fotonummer: 2

Omschrijving: Vooraanzicht beoogde werklocatie

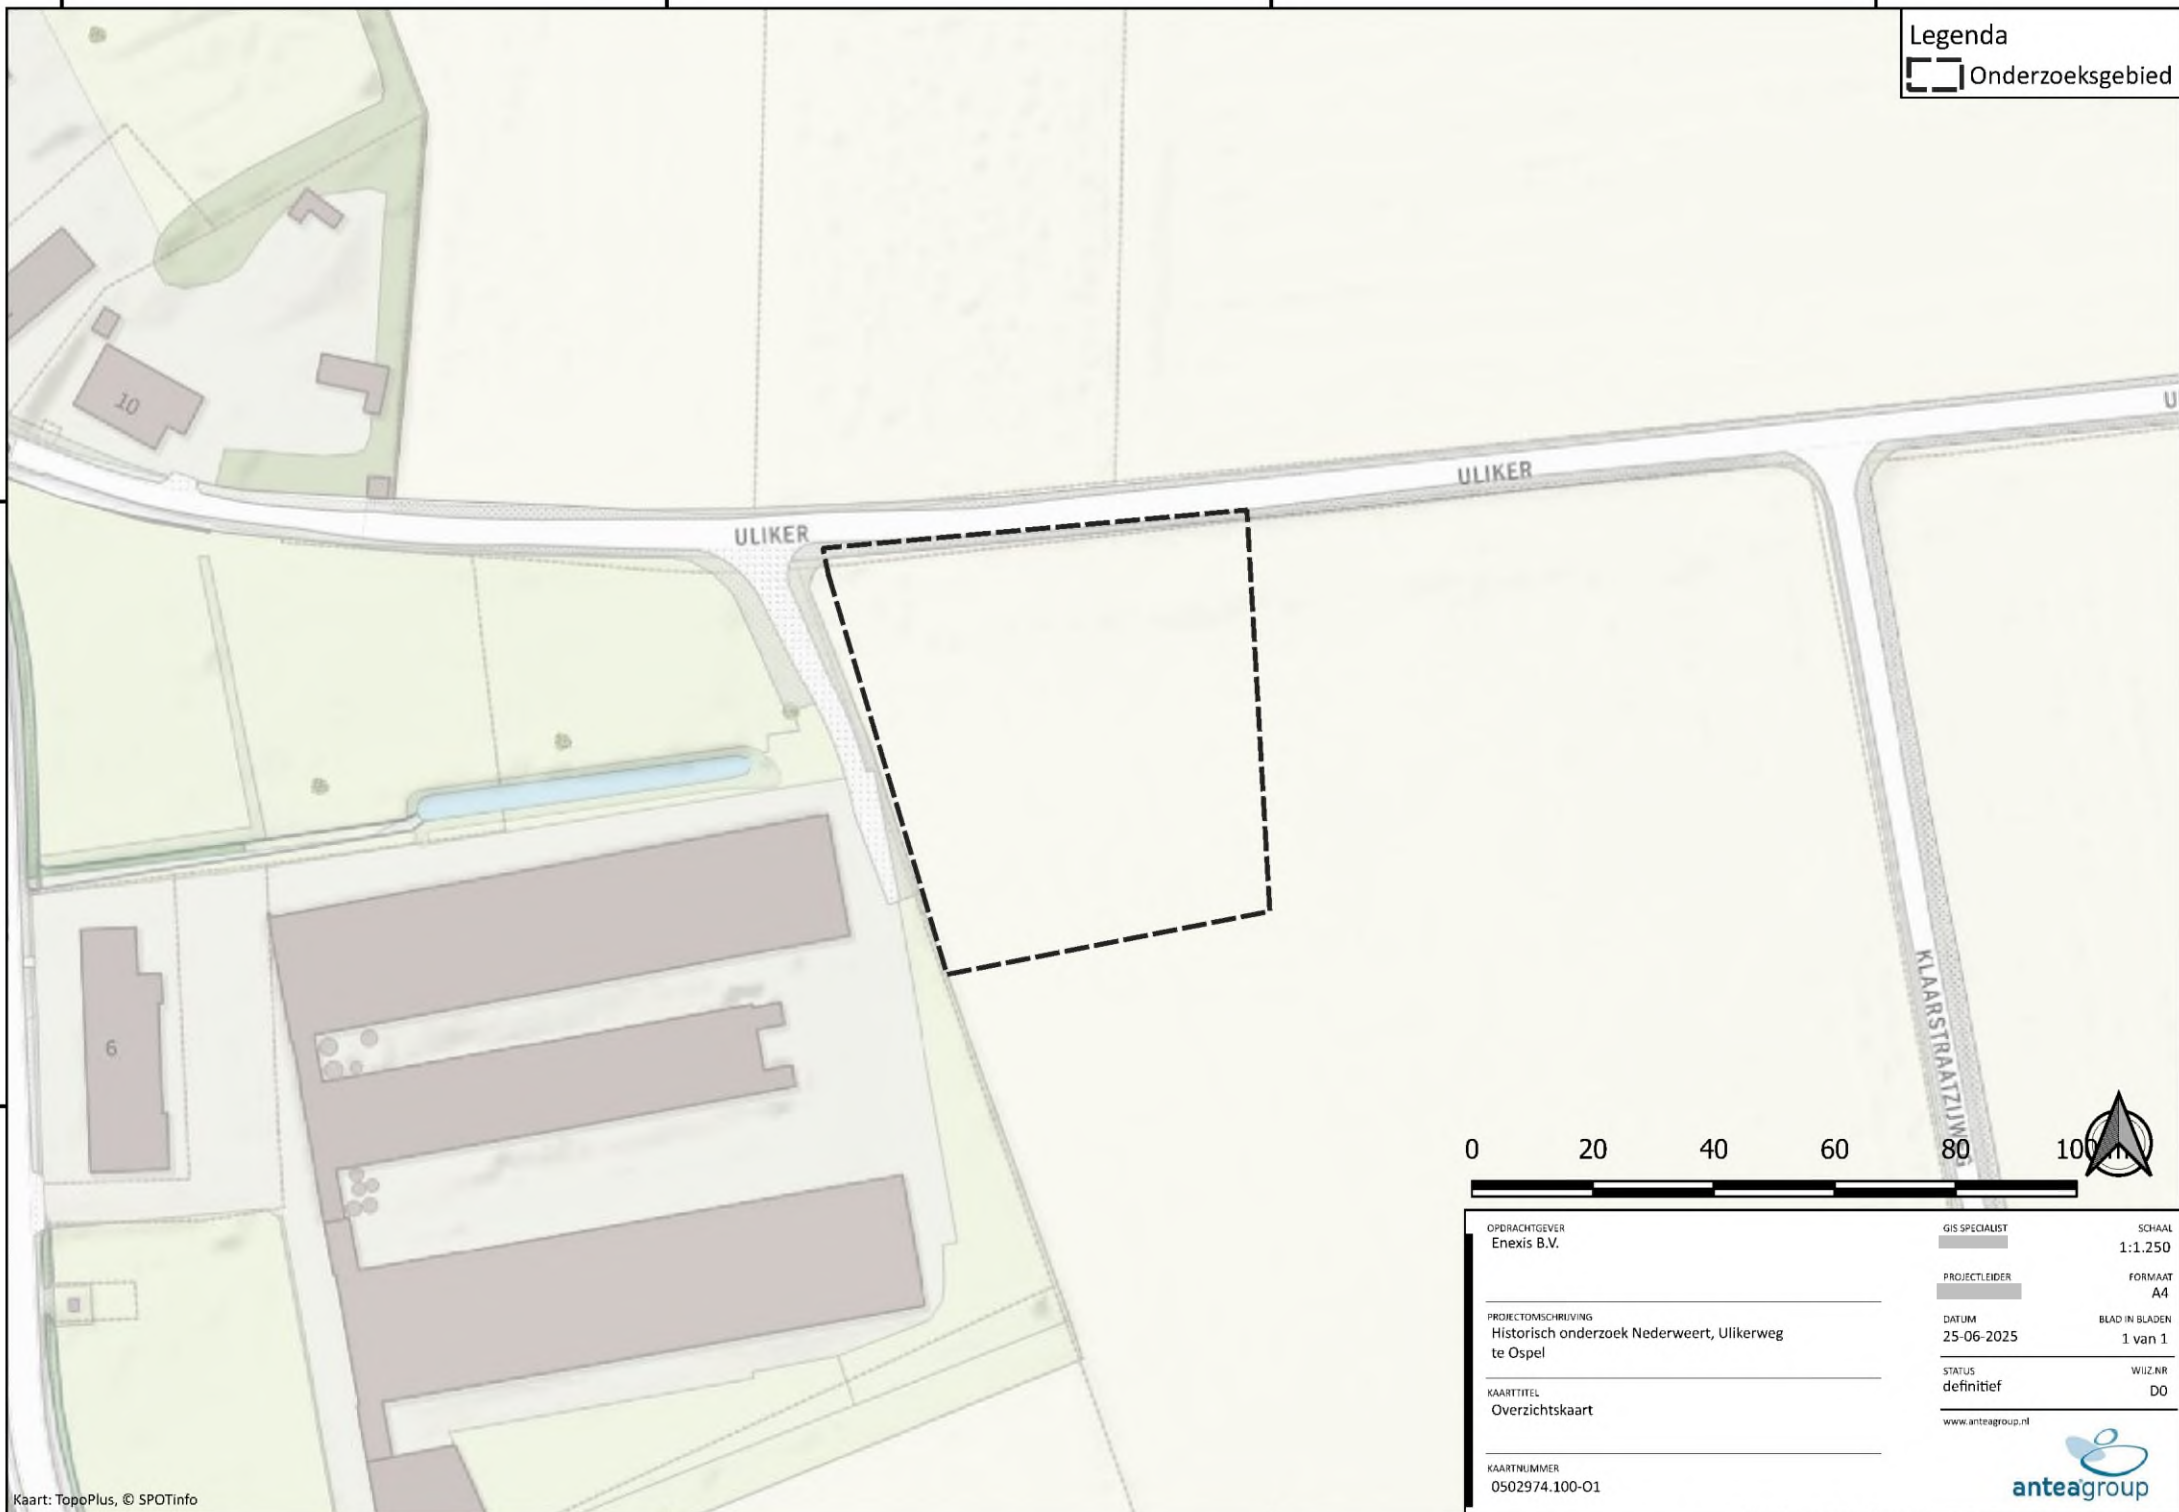
## **Bijlage 4 Tekening**

| PROJECTOMSCHRIJVING<br>Historisch onderzoek Nederweert, Ulikerweg<br>te Ospel | PROJECTLEIDER | FORMAAT<br>A4 |
