# Nader onderzoek

Ospelseweg 1-15 , Julianastraat 2-32  
Nederweert  
(2022)

| Project: | 2022 VLHMGZ 02 |
| Datum: | 7 november 2022 |

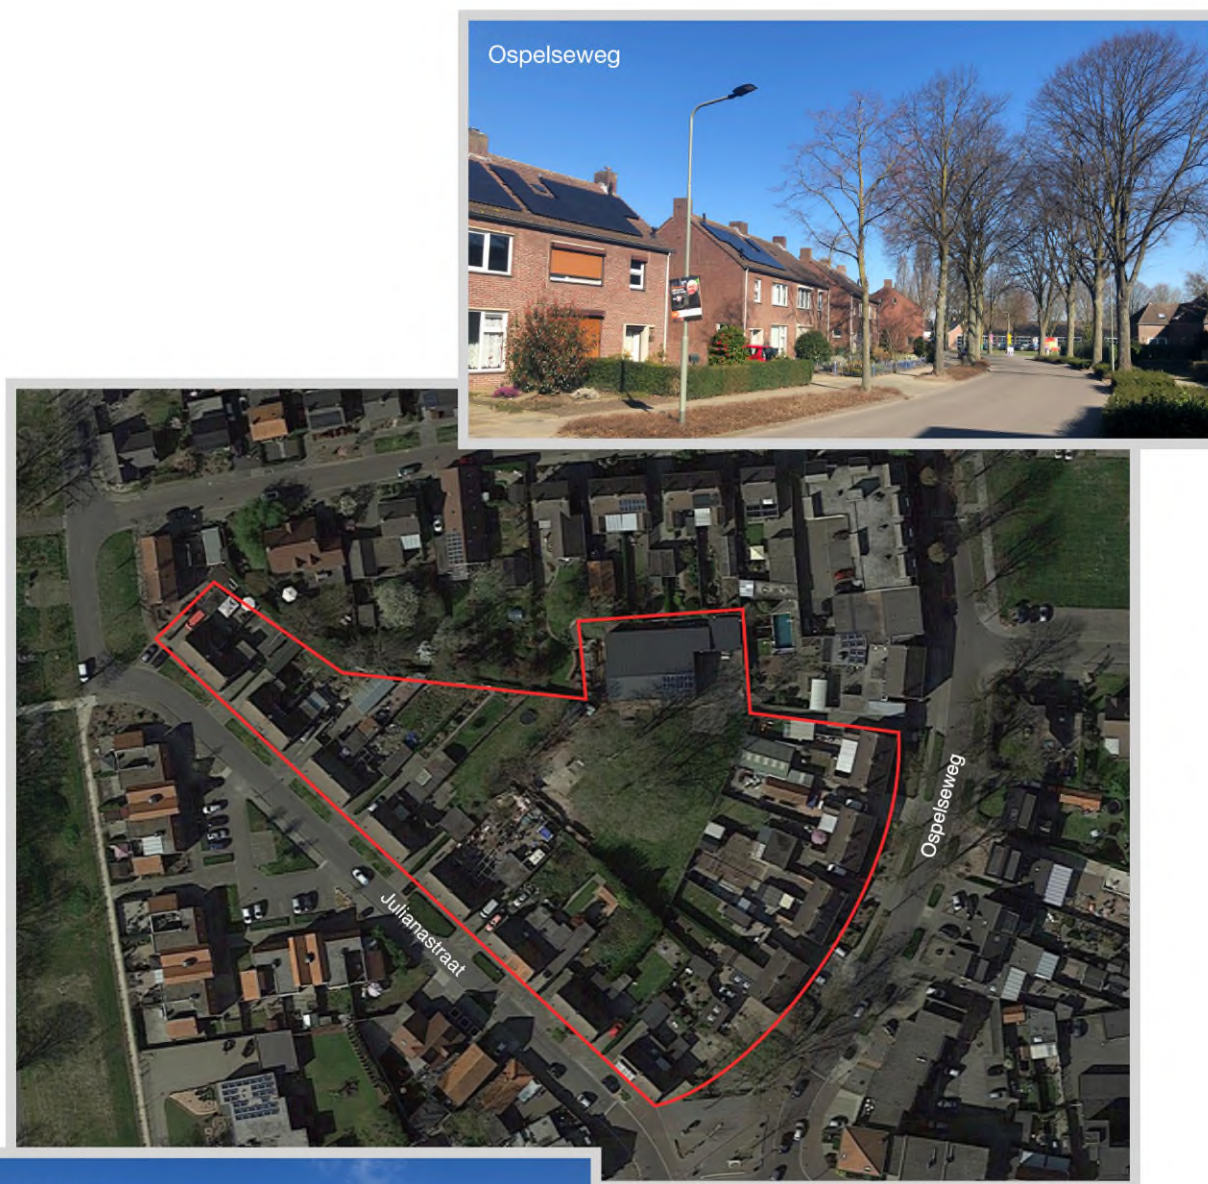
afb. 1. Plangebied (rood) Julianastraat - Ospelseweg

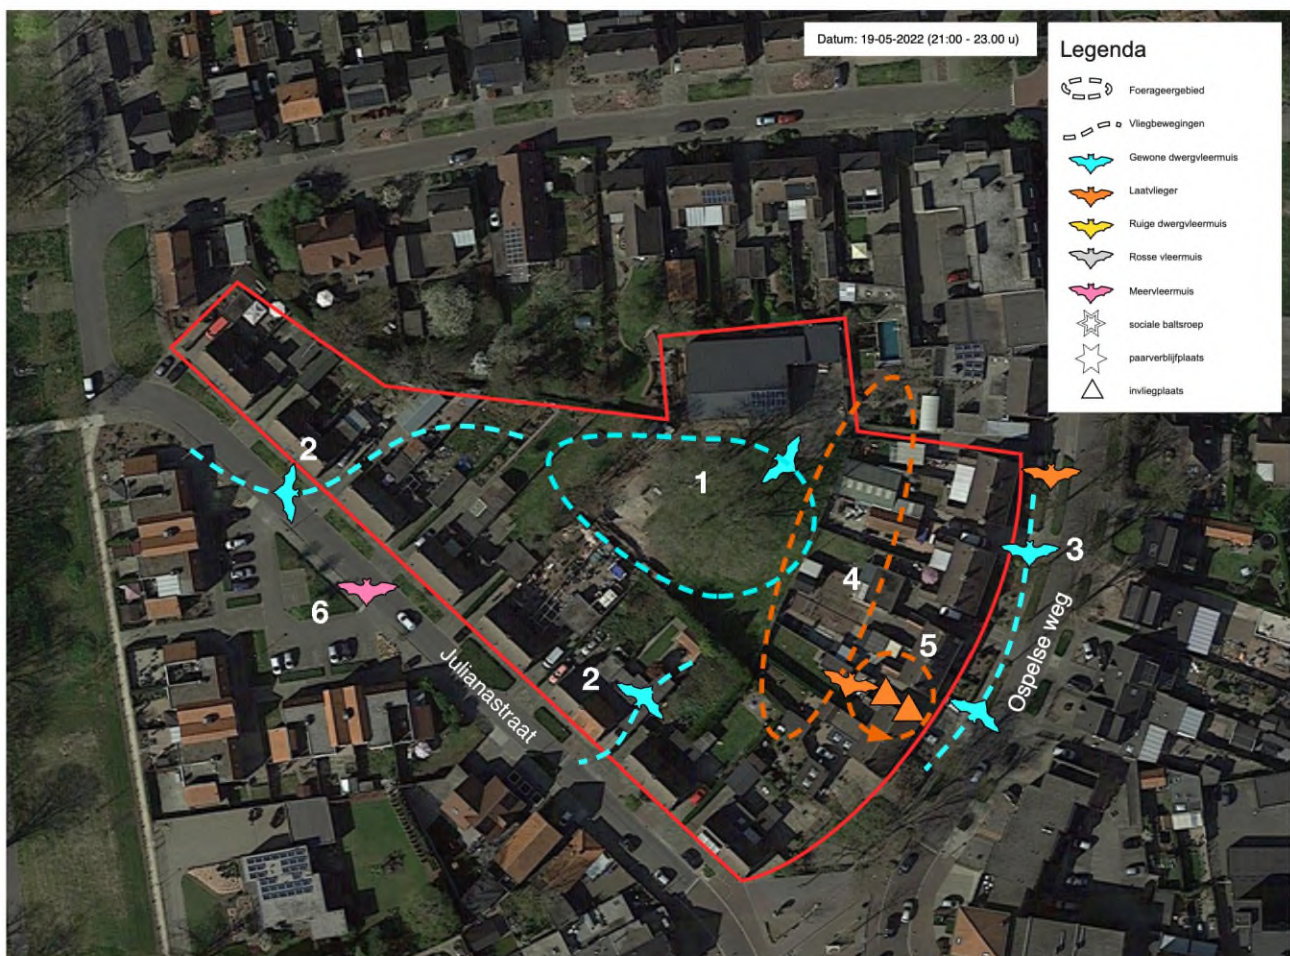
1. Aan het begin van avond is een constant foeragerende Gewone dwergvleermuis waargenomen op het achterliggende terrein van Jong Nederland (JN).
2. Ter hoogte van de Julianastraat zijn regelmatig vliegbewegingen van Gewone dwergvleermuizen waargenomen de tussen huizen vanaf het achterliggende JN terrein.

3. Langs de Ospelseweg zijn met de batdetector regelmatig voorbijvliegende Gewone dwergvleermuizen en een enkele Laatvlieger gehoord.
4. Boven de achtertuinen werd met de warmtebeeldcamera regelmatig een foeragerende Laatvlieger gezien.

5. Om 22:42u zijn 3 invliegende Laatvliegers onder de gevelpannen aan zijgevel van Ospelseweg nr.3 waargenomen en op beeld vastgelegd met warmtebeeldcamera. Dit betreft hoogstwaarschijnlijk een kraamverblijfplaats van enkele Laatvliegers.

afb. 3. Verspreidingskaart waargenomen vleermuizen 19-05-2022

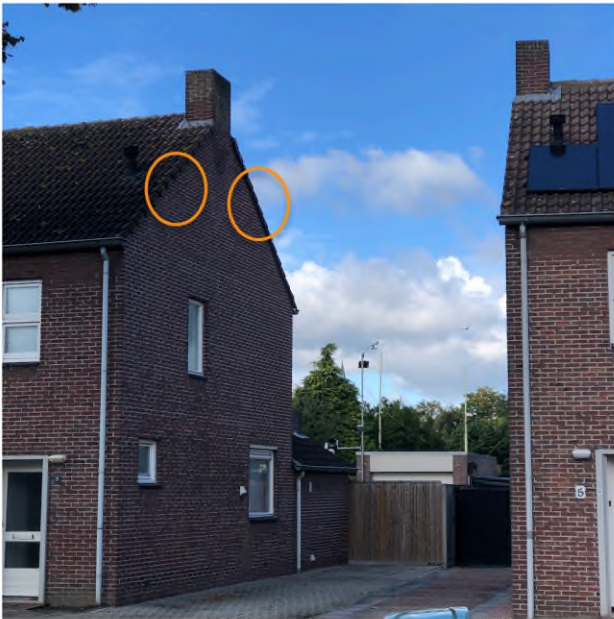
afb. 3a. Zomer- /kraamverblijfplaatsen Laatvlieger, Ospelseweg 3.

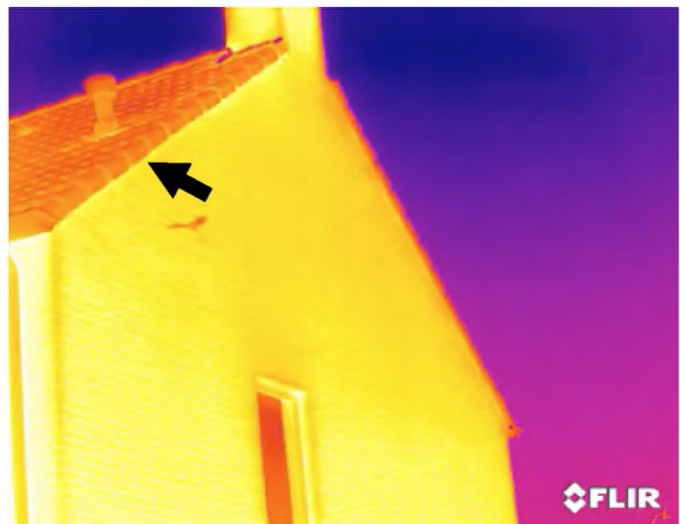
afb. 3b. Aanvliegende Laatvlieger 1 die vervolgens onder gevelpan kruipt, Ospelseweg 3 (foto warmtebeeldcamera)

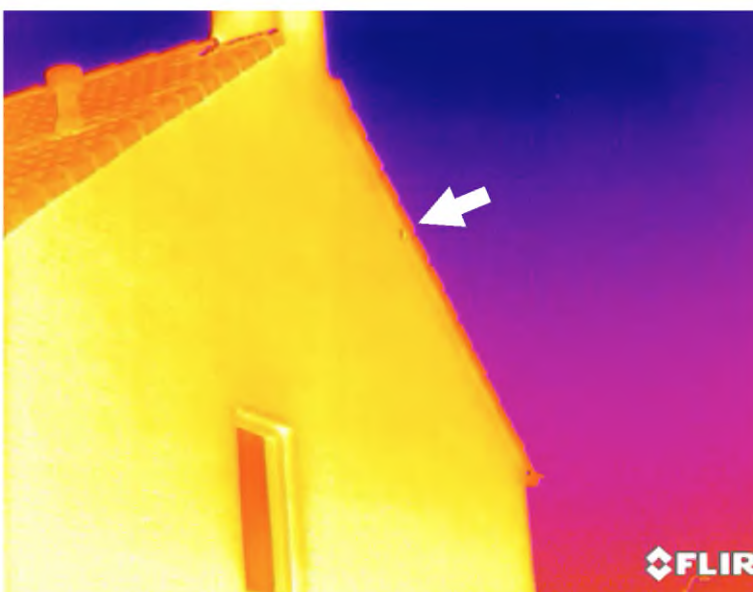
afb. 3c. Laatvlieger inkruipend onder gevelpan, Ospelseweg 3 (foto warmtebeeldcamera)

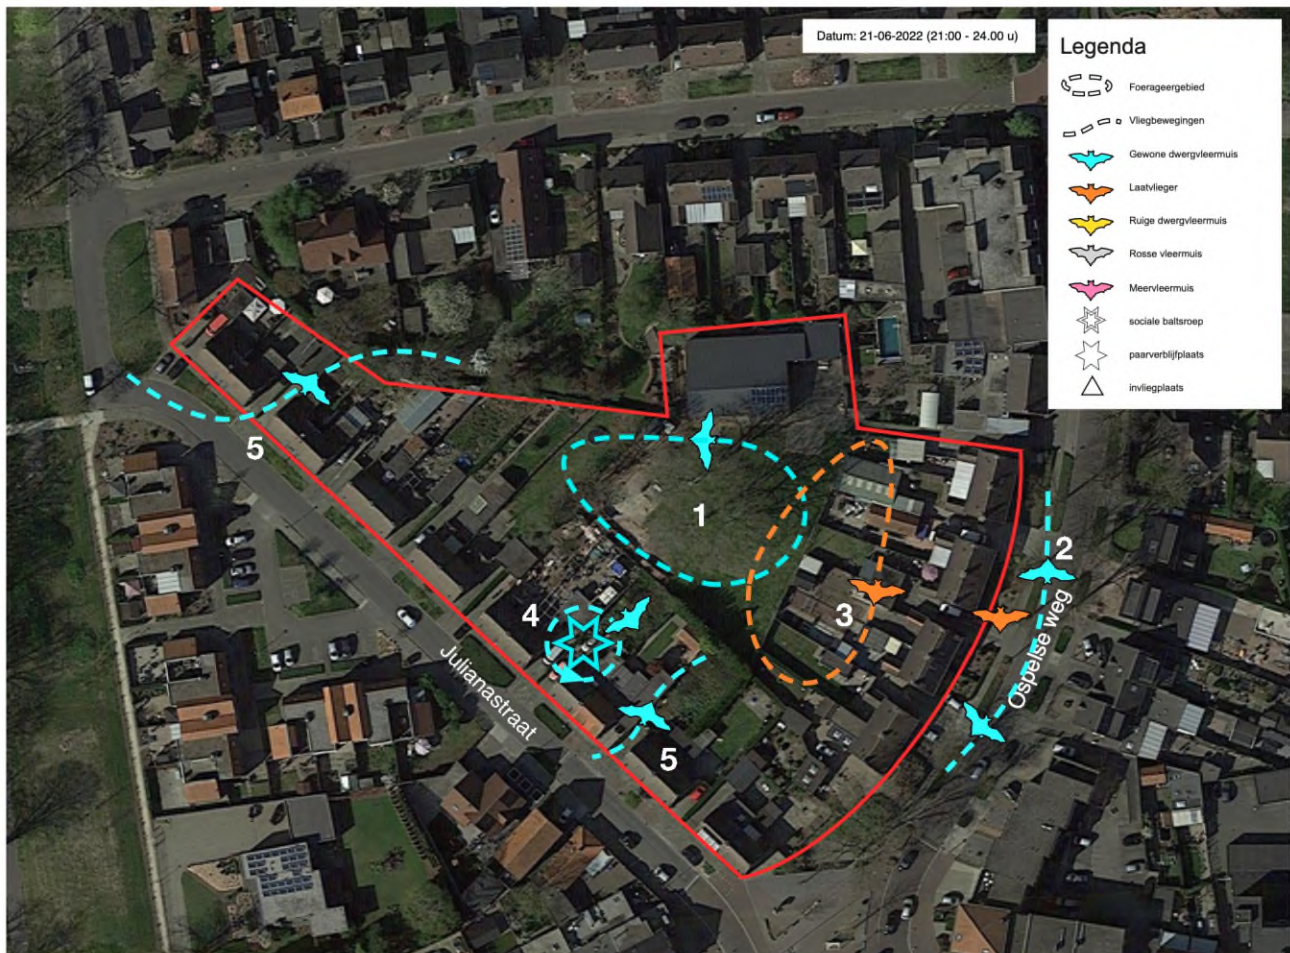
1. Aan begin van de avond zijn enkele foeragerende Gewone dwergvleermuizen waargenomen onder de bomen van het Jong Nederland terrein. Soms ook laagvliegend vlak boven het grasveld.
2. Aan de Ospelseweg werden regelmatig foeragerende Gewone dwergvleermuizen gehoord met de batdetector.
3. Enkele voorbijvliegende en foeragerende Laatvliegers waargenomen aan de achterzijde van de woningen aan de Ospelseweg.
4. Twee zwermende Gewone dwergvleermuizen met sociale baltsroep aan zijgevel van huisnummer 14 gehoord met batdetector en gezien met warmtebeeldcamera. Geen invliegende exemplaren waargenomen.
5. Diverse voorbijvliegende Gewone dwergvleermuizen aan Julianastraat.

afb. 4. Verspreidingskaart waargenomen vleermuizen 21-06-2022

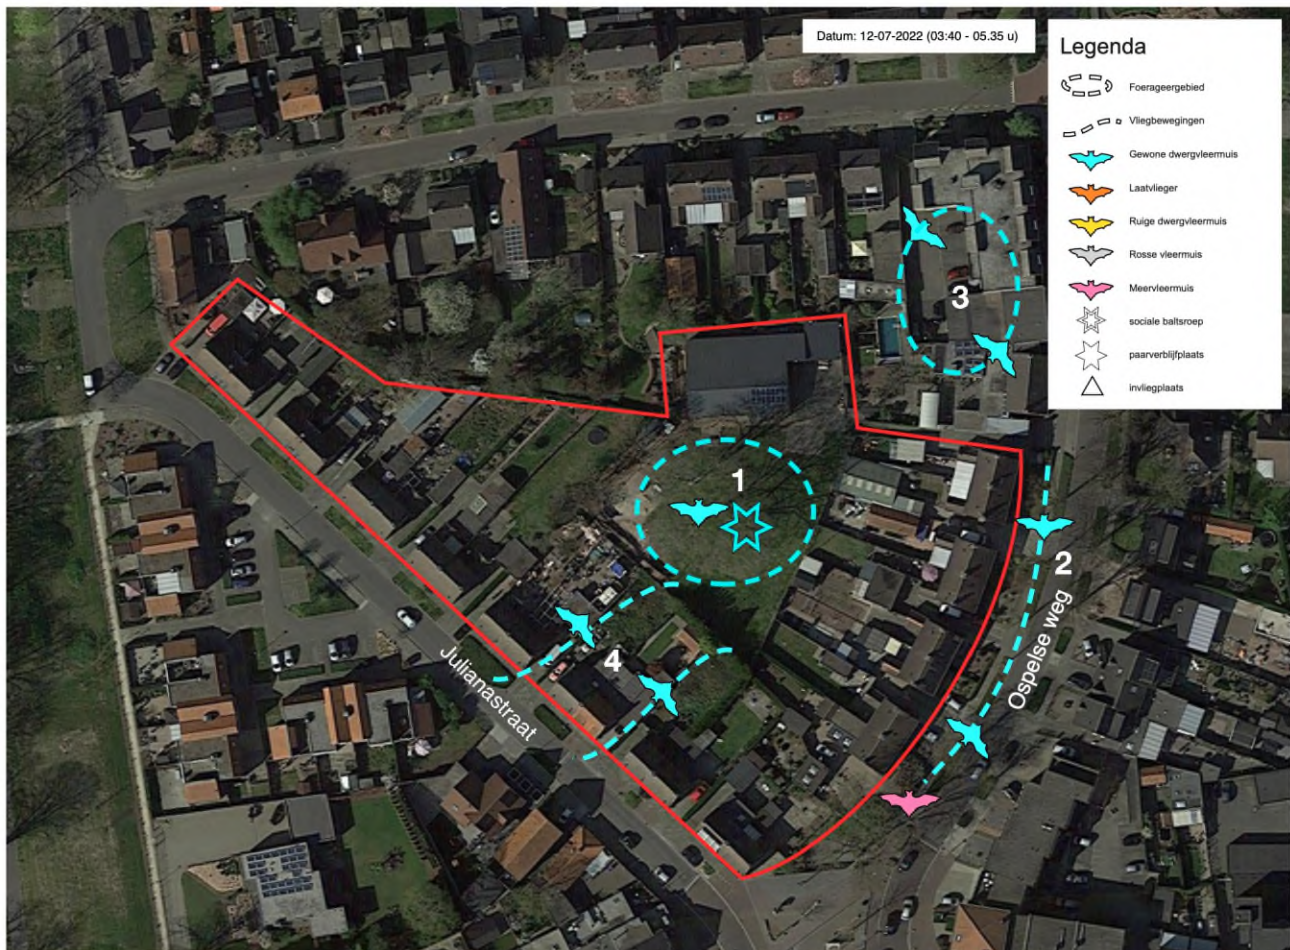
1. Foeragerende Gewone dwergvleermuis onder de bomen van JN terrein. Daarbij werd regelmatig een sociale baltsroep gehoord.
2. Diverse vliegbewegingen van Gewone dwergvleermuizen aan Ospelseweg.
3. Vlak voor zonsopkomst 2 Gewone dwergvleermuizen constant rondvliegend en foeragerend achter pand hoek Ospelseweg 23 - Beatrixstraat.
4. Regelmatig vliegbewegingen van Gewone dwergvleermuizen vanaf het JN terrein tussen huizen van Julianastraat 8-10 en 12-14.

afb. 5. Verspreidingskaart waargenomen vleermuizen 12-07-2022

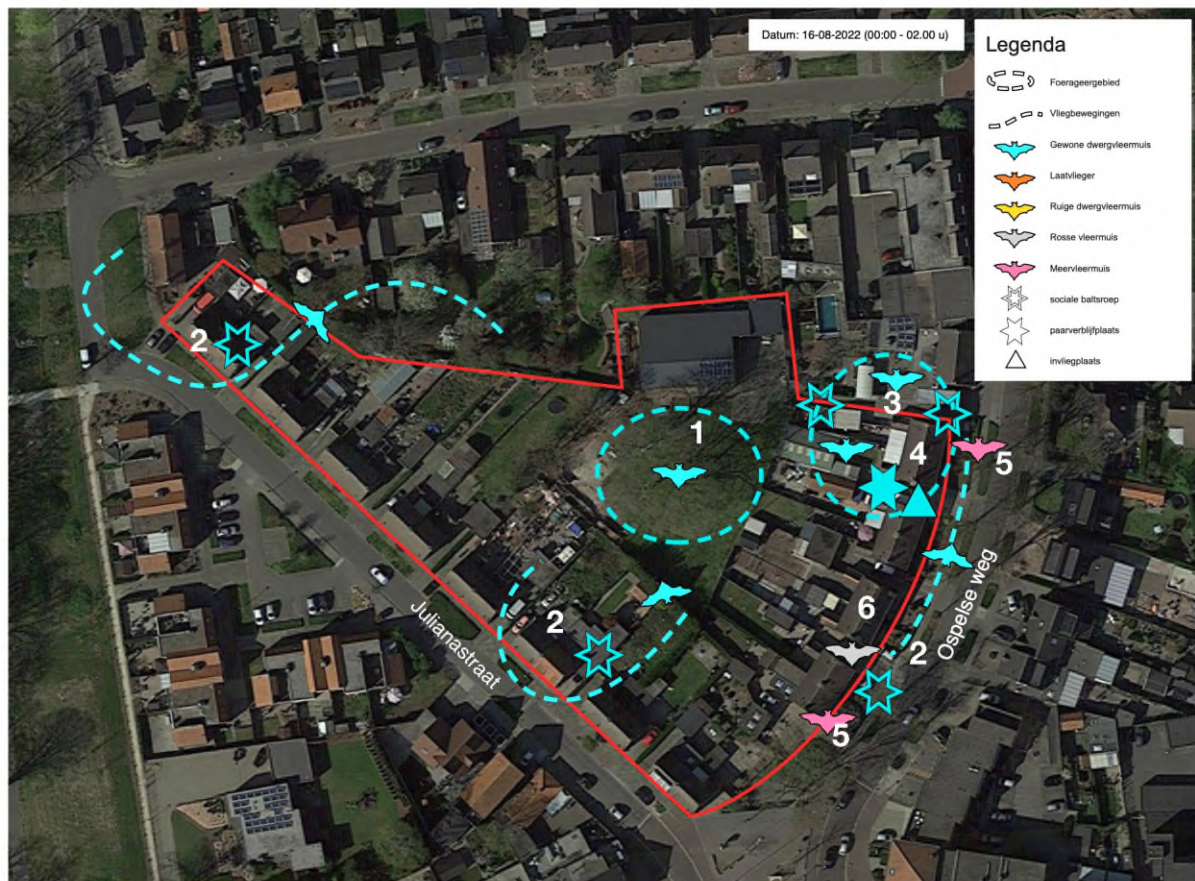
1. Op het JN terrein vloog onder en om de grote bomen regelmatig een foeragerende Gewone dwergvleermuis rond.
2. Op diverse locaties aan de Ospelseweg en Julianastraat vlogen baltsroepende Gewone dwergvleermuizen rond. Er konden geen exacte locaties worden vastgesteld omdat de baltsroepende mannetjes in de directe omgeving van betreffende locaties bleef rondvliegen. Het vliegen concentreerde zich wel bij genoemde locaties waardoor aangenomen mag worden dat er paarverblijfplaatsen aanwezig zijn.

3. Opmerkelijk was de locatie ter hoogte Ospelseweg nr.11- 13. Hier vlogen regelmatig baltsroepende Gewone dwergvleermuizen in de directe omgeving rond. Er was steeds een zeer luide constante baltsroep te horen waaruit blijkt dat in de directe omgeving ook een paarverblijfplaats aanwezig moet zijn.

4. Bij Ospelseweg nr.11 een invliegende Gewone dwergvleermuis onder de zijgevelpannen waargenomen. Het betreft hier een paarverblijfplaats.
5. Naast talrijke Gewone dwergvleermuizen is er twee keer een voorbijvliegende Meervleermuis gehoord. Waarschijnlijk voorbijvliegende exemplaren op weg naar de nabijgelegen Zuid-Willemsvaart. Omdat het om slechts korte waarnemingen betrof wordt ervan uitgegaan dat de waargenomen exemplaren geen binding hebben met het plangebied.

afb. 6. Verspreidingskaart waargenomen vleermuizen 16-08-2022

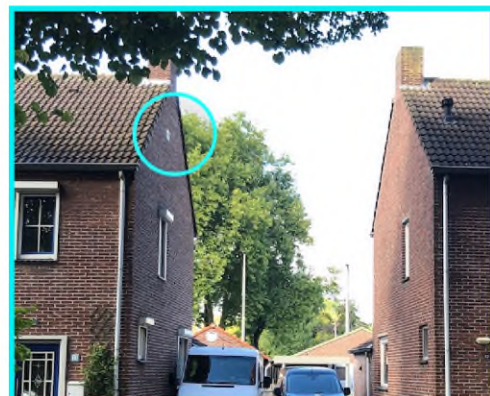
afb. 6a Paarverblijfplaats Gewone dwergvleermuis, Ospelseweg 11

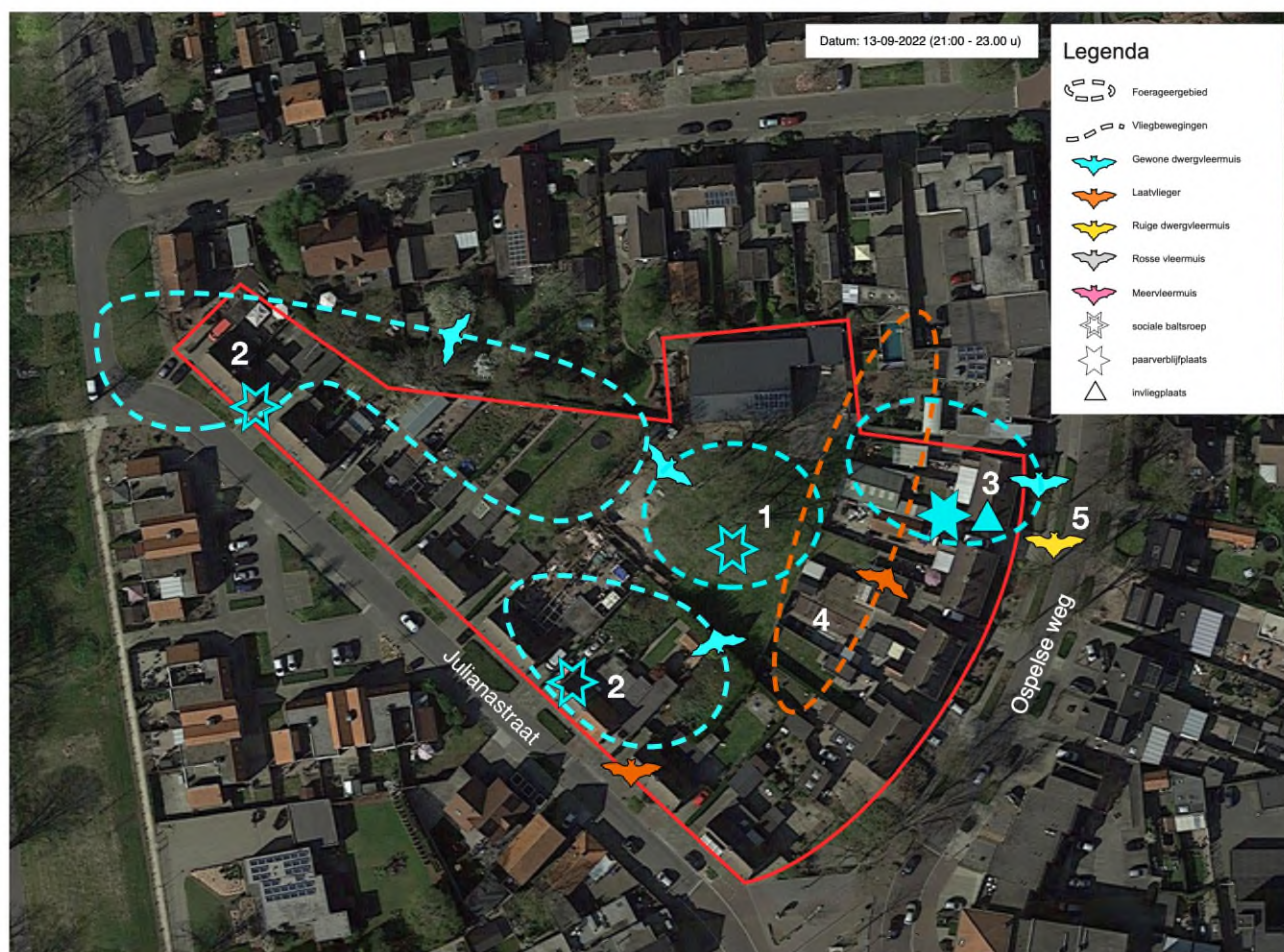
1. Op het JN terrein vloog onder en om de grote bomen regelmatig een foeragerende Gewone dwergvleermuis rond.
2. In de omgeving Julianastraat 28-30 vloog constant een baltsroepende Gewone dwergvleermuis in grote cirkels rond. Ook in de directe omgeving van Julianastraat 10 t/m 14 waren regelmatig baltsroepen te horen van een rondvliegende Gewone dwergvleermuis. Er kon geen exacte locatie worden vastgesteld omdat het baltsroepende mannetje in de directe omgeving bleef rondvliegen. Het vliegen concentreerde zich wel bij genoemde locaties waardoor aangenomen mag worden dat er paarverblijfplaatsen aanwezig zijn.

3. Op één locatie, Ospelseweg 11-13 werd met de batdetector constant een harde baltsroep gehoord. Met de warmtebeeldcamera werden er tevens enkele zwermende en aantikkende Gewone dwergvleermuizen aan de zijgevels waargenomen. Eén Gewone dwergvleermuis kon invliegend bij raamkozijn aan zijgevel van nr. 13 met de warmtebeeldcamera op video worden vastgelegd.

afb. 7. Verspreidingskaart waargenomen vleermuizen 13-09-2022

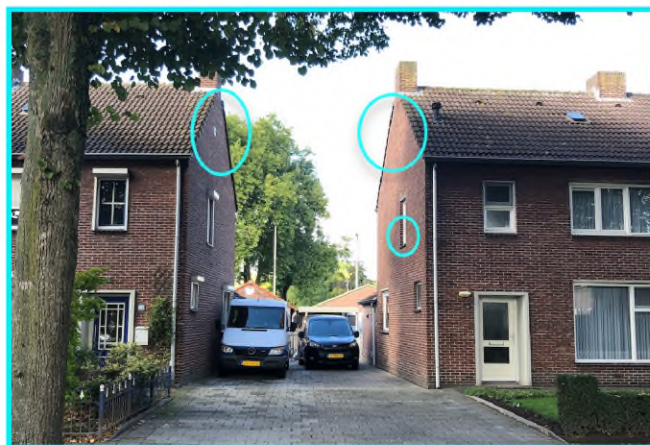
afb. 7a. Locaties paarverblijfplaatsen Gewone dwergvleermuis, Ospelseweg 11 en 13

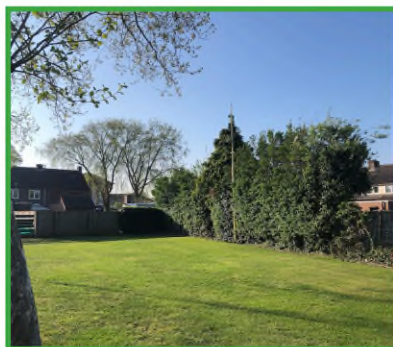
- Ospelseweg 3 en 9: Mannetje en vrouwtje op de dakgoot die af en toe onder de pannen verdwenen. Sprake van nestplaatsen.
- Julianastraat 8 en 10: Roepende huismussen in grote haag (afb. 8a) in achtertuin, grenzend aan JN-terrein.

afb. 8a. Grote haag als verzamel- en vergaderplaats voor huismussen

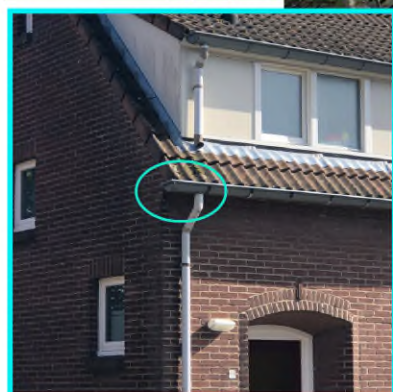
- Julianastraat 8: Territoriaal zingend mannetje op hoek van dakgoot aan voorzijde. Nest onder pannen bij dakgoot (afb. 8b) (bevestigd door bewoners).
- Julianastraat 8: Territoriaal zingend mannetje dakgoot aan voorzijde. Nest in directe omgeving binnen het plangebied.
- Julianastraat 2: Mannetje en vrouwtje op dakgoot aan voorzijde. Nest in directe omgeving van het plangebied.
- Julianastraat 4: Territoriaal zingend mannetje dakgoot aan voorzijde. Nest in directe omgeving binnen het plangebied.

afb. 8b. Nestplaats huismus Julianastraat 8

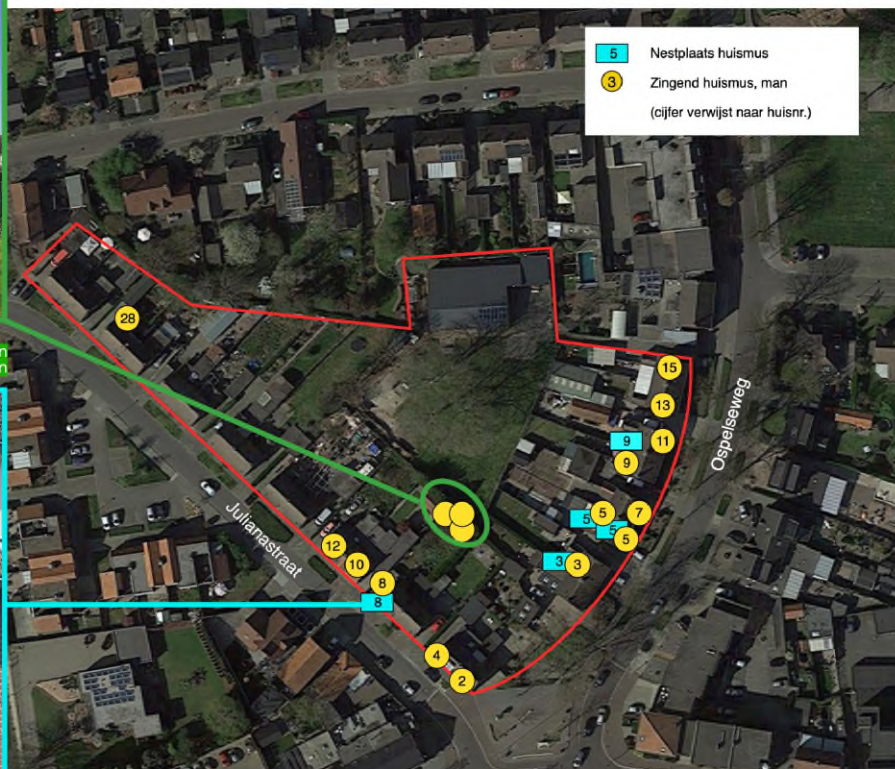
afb. 8. Verspreidingskaart territoriaal zingende mannetjes en nestlocaties huismussen

- Eén nestlocatie onder de pannen bij de dakgoot bij Ospelseweg 3 aan de achterzijde
- Twee nestlocaties onder de pannen bij de dakgoot bij Ospelseweg 5 aan de straatzijde en de achterzijde.
- Eén nestlocatie onder de pannen bij de dakgoot bij Ospelseweg 9 aan de achterzijde
- Eén nestlocatie onder de pannen bij de dakgoot bij Julianastraat 8 aan de straatzijde.

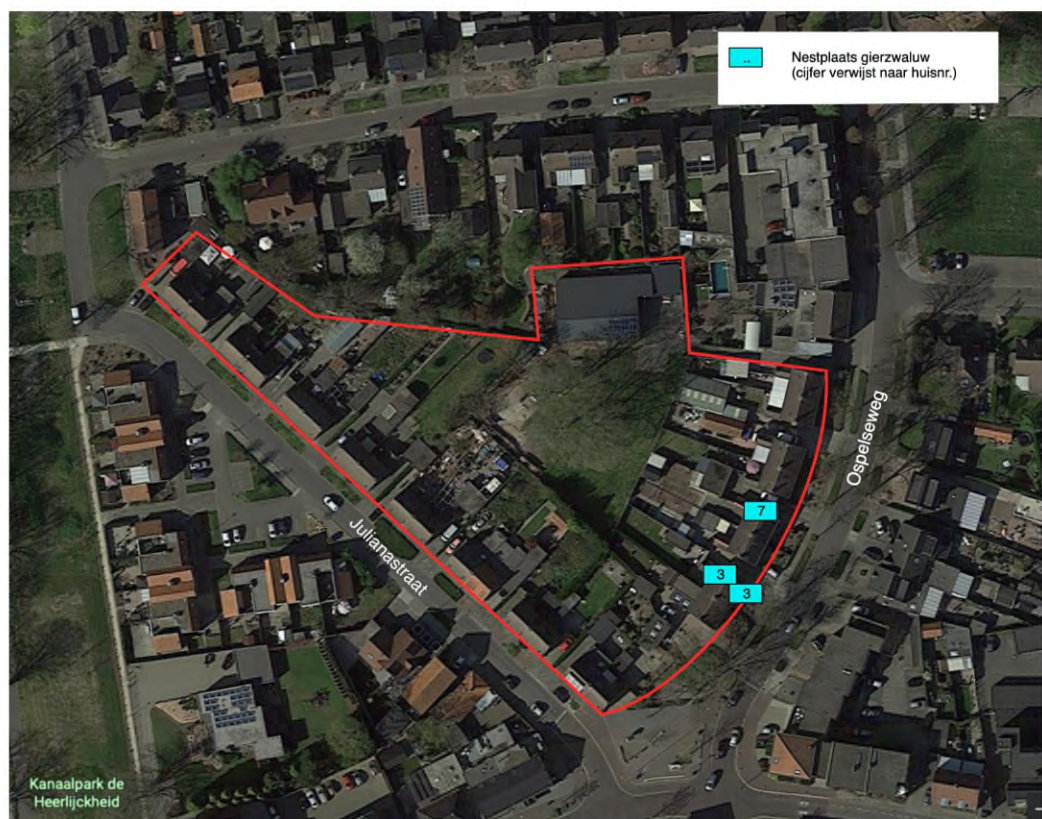
- Tijdens het veldbezoek vlogen er een 5-tal gierzwaluwen constant boven het plangebied en ruime omgeving.
- Ospelseweg 3: 2 aan- en invliegende gierzwaluwen. Nest onder dakgoot op hoek bij regenpijp aan voorzijde.

- Tijdens het veldbezoek vlogen er een 6-tal gierzwaluwen constant boven het plangebied.
- Ospelseweg 3: Gierzwaluw invliegend onder gevelpan bij nok. Nestplaats.
- Ospelseweg 3: Gierzwaluw, invliegend onder dakgoot op hoek bij regenpijp aan voorzijde. Nestplaats.
- Ospelseweg 7: Gierzwaluw, invliegend onder gevelpan bij nok. Nestplaats

afb. 9. Verspreidingskaart nestlocaties gierzwaluwen, Ospelseweg 3 en 7

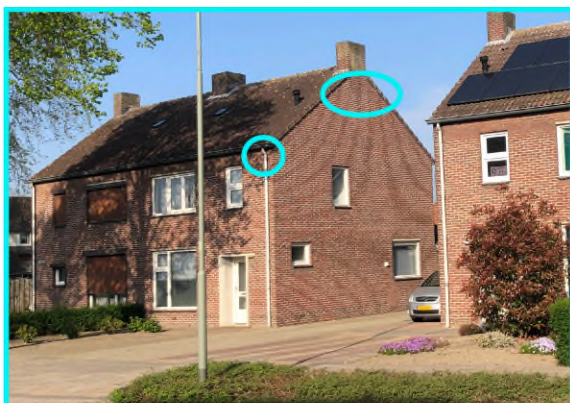
afb.9a Nestlocaties gierzwaluw, Ospelseweg 3

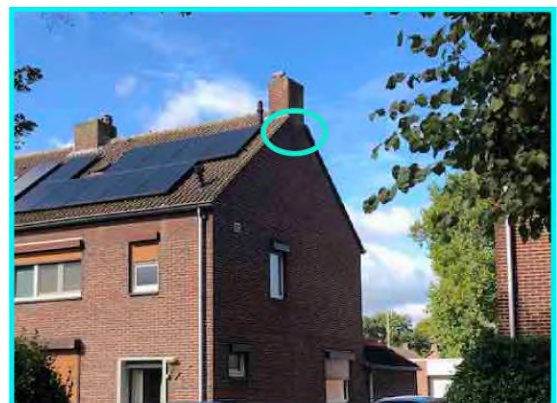
afb. 9b. Nestlocatie gierzwaluw, [redacted]

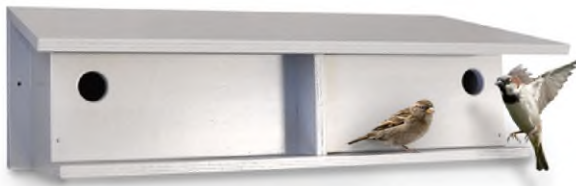
afb. 10a. Huismusnestkast HMT2 van Unitura

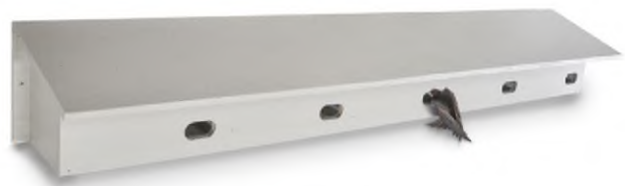
afb. 10b. Gierzwaluwnestkast GZT2 van Unitura

Er dienen per verdwijnende nestlocatie voor gierzwaluwen minimaal 5 alternatieve gierzwaluwnestkasten aangeboden te worden (b.v. 1x Gierzwaluwkast GZT2 van Unitura of 5x NK GZ 10 Nestkast Gierzwaluw van Vivara). Plaats de kast op minimaal 4-5 m hoogte aan bebouwing. De kasten mogen niet in de zon hangen, plaats de kasten dus op het noorden, op het oosten of onder een dakgoot.

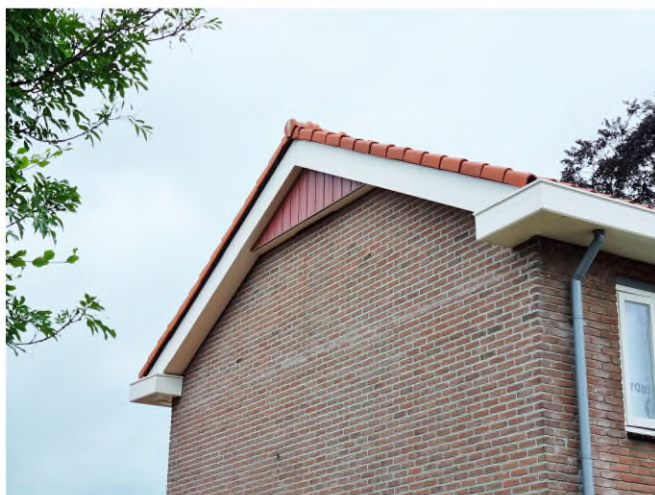
afb. 10c. Speciale Laatvliegerkast VMN1 (van Unitura)
