Projectplan

Restauratie, instandhouding Kapel Onze Lieve Vrouw Altijddurende Bijstand te Ospel gemeente Nederweert.

Datum: 20 maart 2020
Project: O.L.Vr. Altijddurende Bijstand Ospel
Ons kenmerk: 2020010 fotoboek foto's gemaakt op 2-3-2020

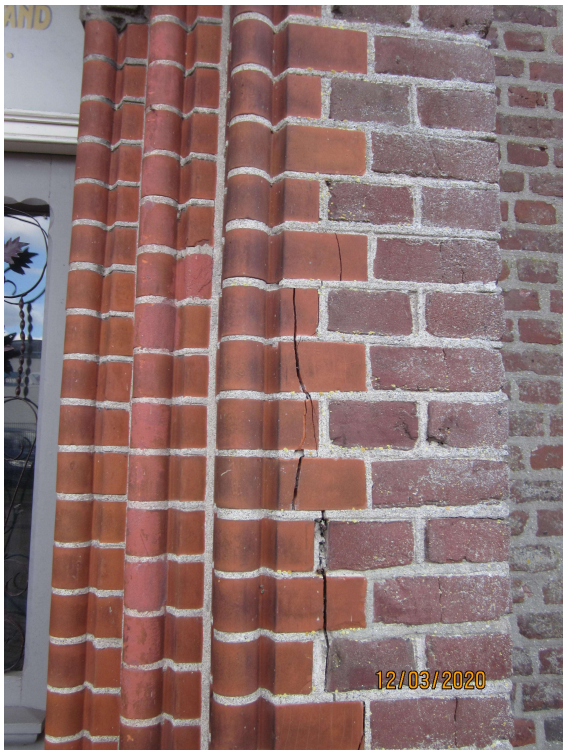
Echter zijn er een aantal specifieke werkzaamheden noodzakelijk om de kapel te behouden. Het betreft met name de torenspits. Het metselwerk is dusdanig gescheurd dat het erg dreigend uit ziet. Vermoedelijk bevind zich in de metselwerk penanten een staalconstructie welke door roest druk het metselwerk doet scheuren. Dezer situatie dient hersteld te worden on onherroepelijke gevolgschade te voorkomen.
Verder is het schilderwerk aan een onderhoudsbeurt toe en de geprofileerde houten bakgoten zijn deel ingerot.
Teven zijn de loden afwerkingen van de daken aan vervanging toe.
De spits is afgesmeerd metselwerk o.g. het smeerwerk is gescheurd en derhalve gevoelig voor indringing van vocht. Het metsel- en voegwerk ter plaatse van de plinten is uitgesleten en de stenen zijn erg zacht en verpulverd.

Gescheurd metselwerk torentje
