Rapportage Aanvullende asbestinventarisatie

Rijksweg Zuid 15
6031 RL Nederweert

13 december 2018

235039 | 1

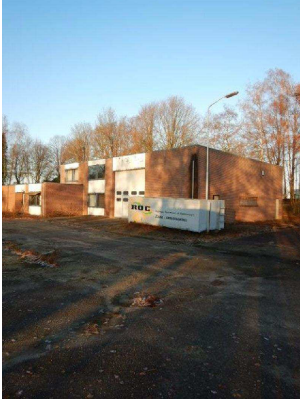
Specificatie van de reikwijdte

Betreft twee locaties (kozijnen) aangeven op tekening. Overige van het gebouw is niet geïnteriseerd.
